R_U_90_d

Sanierungsplanung und begleitung: Teilinstand- setzung Polzeischiess- anlage Gänziloo

Auftraggeber: Stadt Zürich, Immobilien-Bewirtschaftung, Amt für Hochbauten

Standort: Schiessanlage Albisgüetli (Polzeischiessanlage Gänziloo), Grundstück Kat.-Nr. WD8474, Stadt Zürich

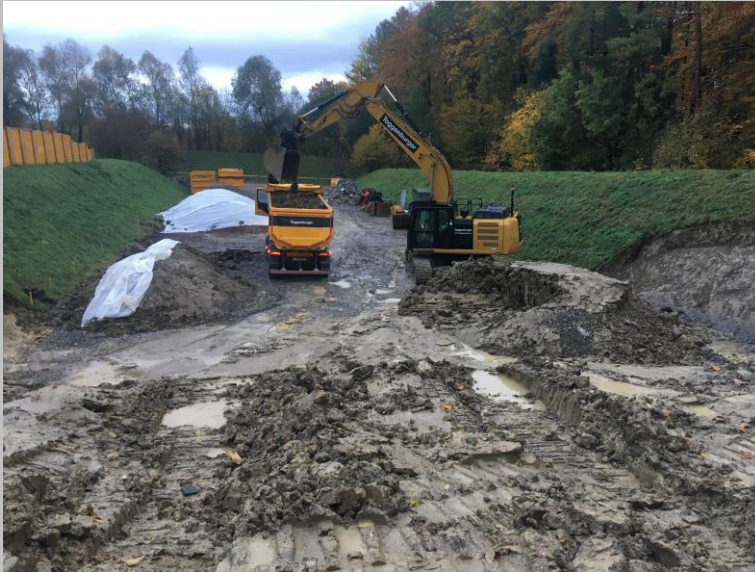
1

Während den Sanierungsarbeiten war die Fachbaubegleitung Altlasten vor Ort und führte eine Triagierung des Aushubmaterials in situ (Fremdstoffgehalt und mXRF) sowie mittels Haufen-Beprobungen gemäss "Anleitung zum Einsatz mobiler XRF-Geräte bei der Untersuchung und Sanierung von Schiessanlagen" durch. Vorgängig wurde das mXRF gemäss obiger Anleitung kalibriert.

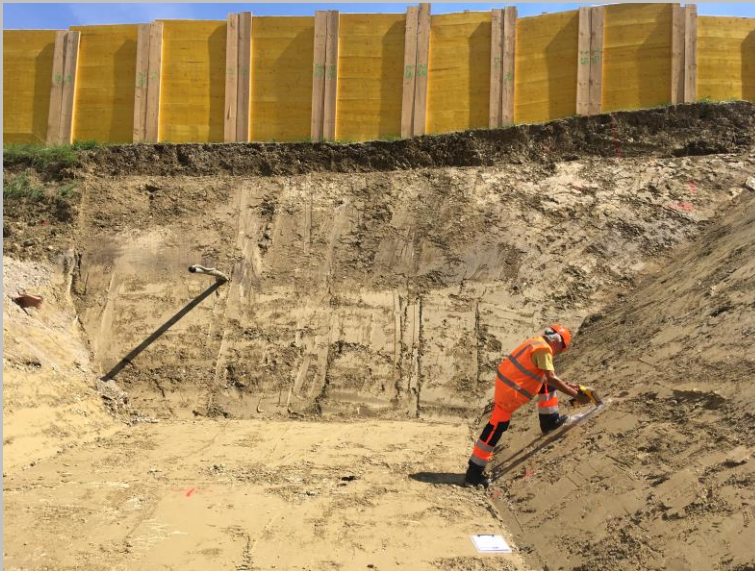
2

Der Sanierungserfolg wurde durch eine Beprobung der Sohle durch die Fachbaubegleitung Altlasten nachgewiesen. Aufgrund des hohen Feinanteils musste auf eine Siebung der Proben verzichtet werden. Die Sohle wurde in ein Beprobungsraster von ca. 2x2 m eingeteilt und mittels mXRF-Messungen am Untergrund abgenommen.

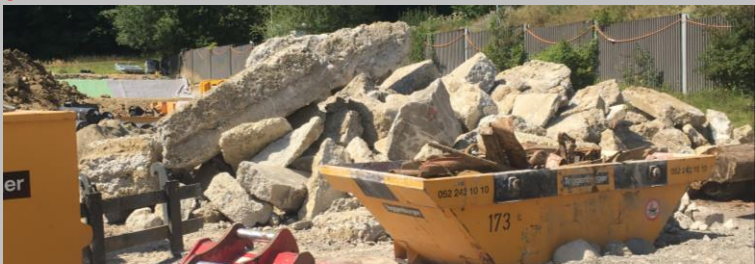
3

In allen drei Lägern wurde im Erddamm auf einer Tiefe von ca. 2.4 m der unvollständig abgebrochene Zeigerstand eines früheren 300 m Feldstandes des VBS angetroffen. Aufgrund der Umlagerungen des früheren Kugelfangmaterials war die Sanierung bis in die Tiefe des früheren Zeigerstandes erforderlich. Das Abbruchmaterial wurde sortenrein getrennt.
