Erneuerung Bachmauer Weidengasse

Auftraggeber: Tiefbauamt Basel-Stadt

Standort: Weidengasse Basel-Stadt

Umfassende Umweltbaubegleitung aus einer Hand

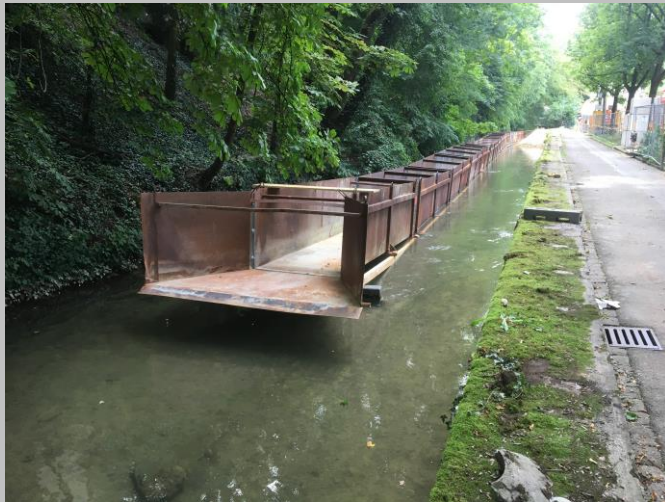
1

Um das Gewässer mit seiner Fauna während der Bauarbeiten so wenig wie möglich zu beeinträchtigen, wurde mit einer aufwändigen Wasserhaltung gearbeitet, bei welcher das Wasser in einem Stahlkanal auf die nicht-beanspruchte Bachseite umgeleitet wurde. So konnte der Arbeitsbereich trockengelegt werden.

Foto: Stahlkanal vor der Platzierung im Teich

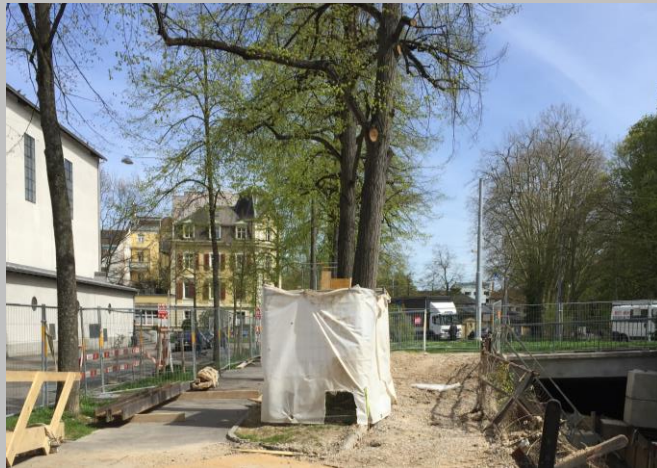
2

Entlang der Baustelle befindet sich eine Baumallee, welche umfangreich geschützt wurde. Der Wurzelbereich wurde abgesperrt und Bauarbeiten, die in den Wurzel- oder Kronenbereich reichten, wurden durch geschulte Baumpfleger begleitet. Eine Weiterbildung im Bereich Baumschutz hat die Baustelle sogar als gutes Beispiel für eine Begehung und Inaugenscheinnahme genutzt.

Foto: Baumschutz vor Ort

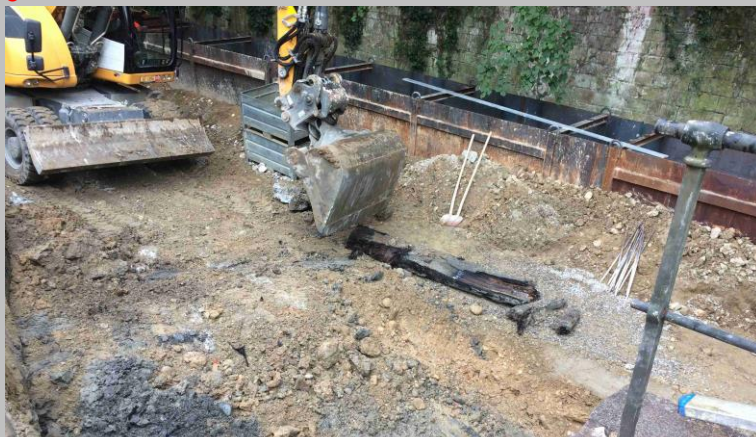
3

Aushubbegleitung: Aushubmaterial wurde gemäss Belastung triagiert und entsorgt (inkl. Erstellung EGI-Gesuche und VeVA-Scheine). Unerwartete Belastungen wurden beprobt und auf Schadstoffe untersucht. Bei Funden von historischen Bauten wurde die Archäologische Bodenforschung des Kantons informiert.

Foto: Fund eines Holzbalkens
