Fachtechnische Aushubbegleitung belasteter Standort Autobahnzubringer Obfelden Ottenbach

Auftraggeber: Tiefbauamt, Baudirektion Kanton Zürich

Standort: Ottenbach ZH

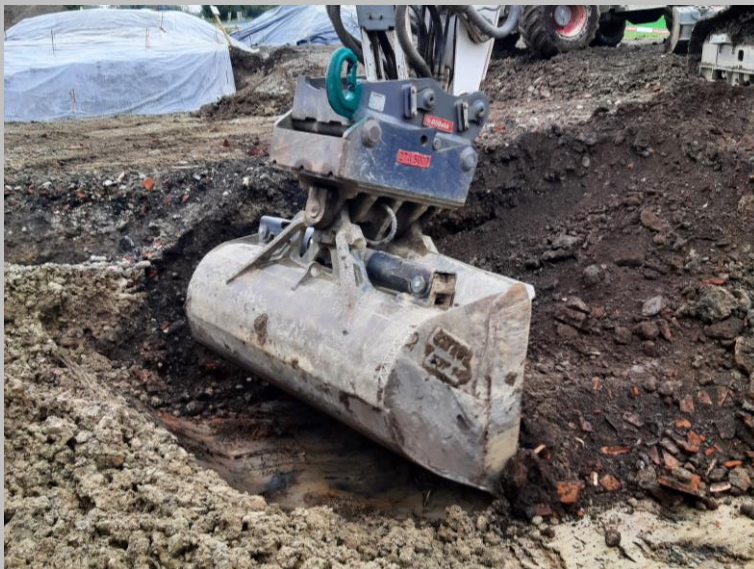
Triage einer über 1 m mächtigen Brandschicht mit hohem Ziegelanteil, welche Bestandteil der sehr heterogenen Aufschüttung war.

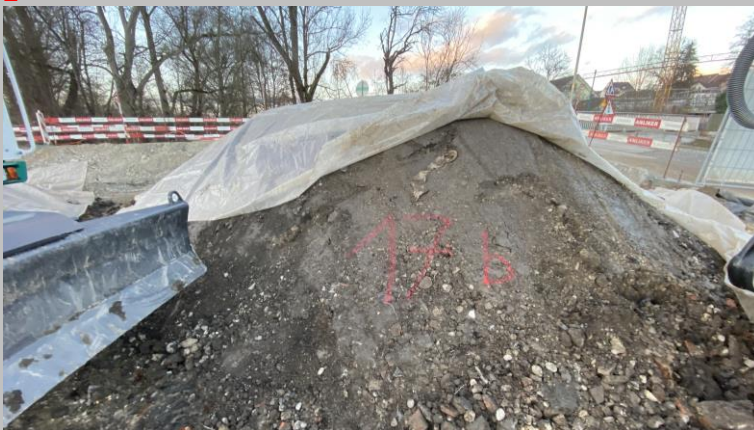
2

Haufenbeprobung der triagierten Brandschichten à ca. 100 m³ gemäss Merkblatt ARV "Beprobung Haufen von Aushub- und Rückbau-Material".

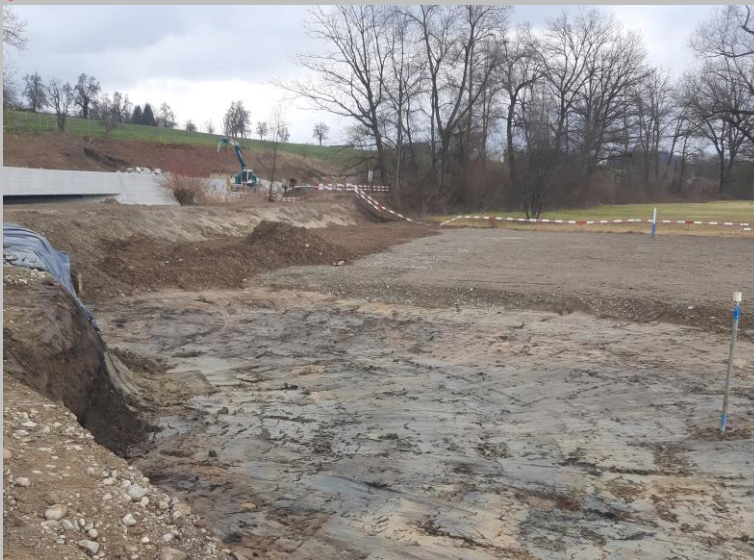
3

Im Vordergrund: Schwemmsedimente bzw. Sohle Dekontamination. Die Dekontamination wurde mittels Sohlenbeprobungen dokumentiert.

Im Hintergrund: angrenzend an das Flachmoor Bibelaas, die neu rekultivierte Moorfläche mit unverschmutztem, kiesigen Aushub.
