Nr. 83

Sanierung einer Altlast inmitten eines Flusses

Tiefbauamt Basel-Stadt

Standort: Fluss Wiese, Kleinhüningen

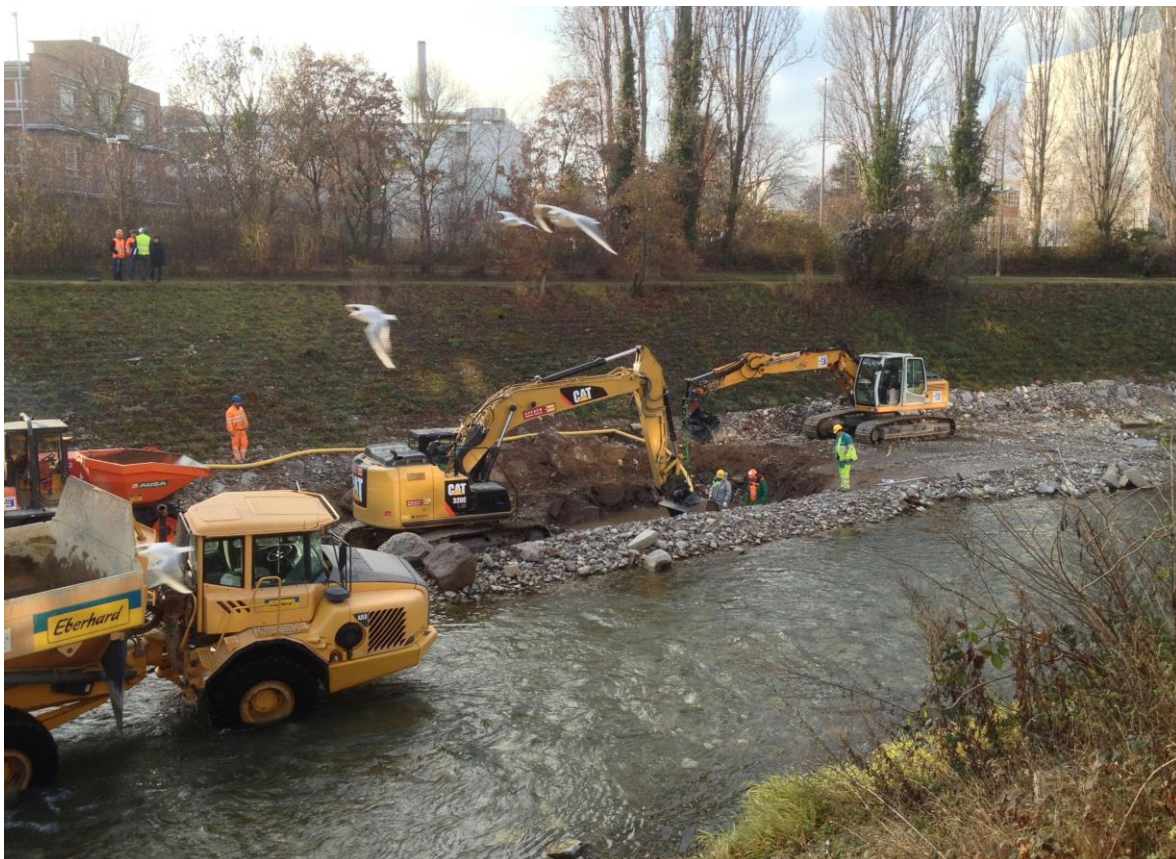
Bewältigung der Hochwassergefahr und Abdichtung gegen Wasserzutritt

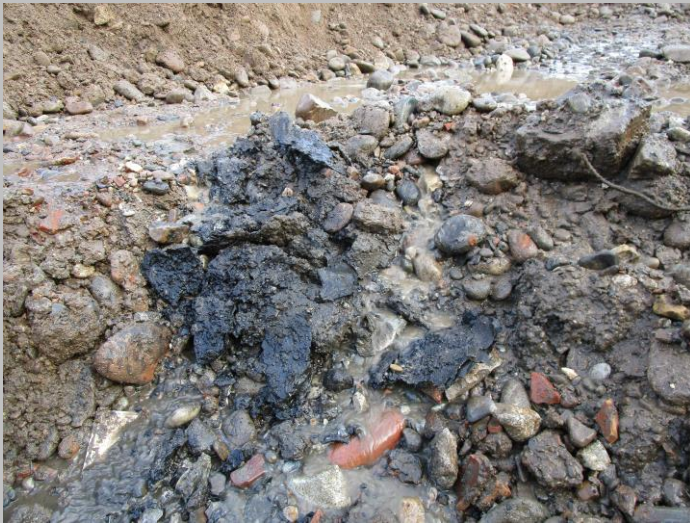
1

Detail der Teerablagerungen im Flussschotter. Neben dem teerhaltigen Aushub ist diverses Material wie Ziegelbruch, Keramik und Metallteile zu erkennen. Flüsse dienten in den letzten Jahrhunderten verbreitet als Abfallsenken.

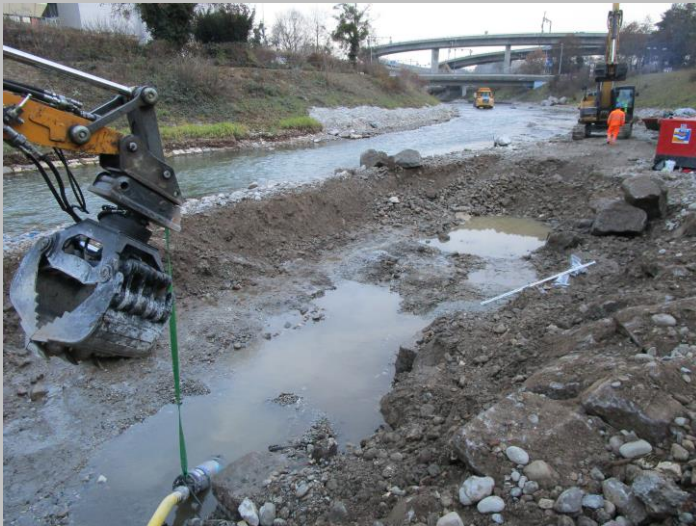
2

Blick in die Aushubgrube. Für die Maschinen wurde ein ca. 1 m hohes Bohrplanum erstellt. Die starke Belastung wird nach unten durch eine alte Betonschicht mit unbekannter Funktion abgegrenzt. Das zutretende Fluss- und Grundwasser wird mittels Tauchpumpe aus der offenen Baugrube abgesaugt (siehe linker unterer Bildrand) und via Absetzmulde in die Kanalisation entwässert. Das Flussbett der Wiese dient als Baupiste, die Arbeiten konnten daher nur bei Niedrigwasser ausgeführt werden.

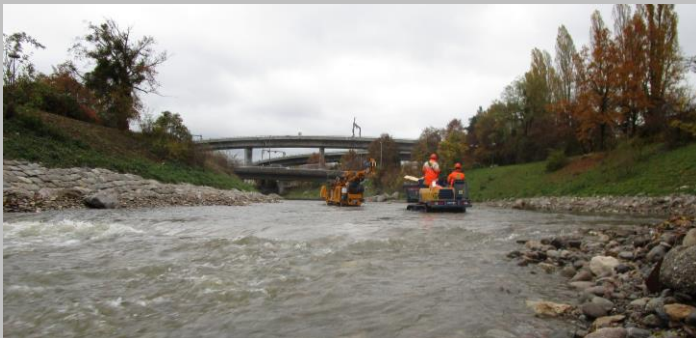
3

Wegen steigendem Wasserstand mussten die Drehkernsondierungen mehrmals abgebrochen und das Bohrgerät zurück auf den Installationsplatz gefahren werden, denn aufgrund der hohen und steilen Borde bestand keine seitliche Ausweichmöglichkeit. Der Wasserstand wurde laufend durch die aktuellen Pegelwerte der Hochwasser-Vorhersage-Zentrale bei Zell im Wiesental (Deutschland) überwacht.
