## UBB Schadenmühle, Baden

**Auftraggeber:** Departement Bau, Verkehr und Umwelt, Kanton Aargau

## Überwachung umweltrelevanter Bereiche auf der Baustelle

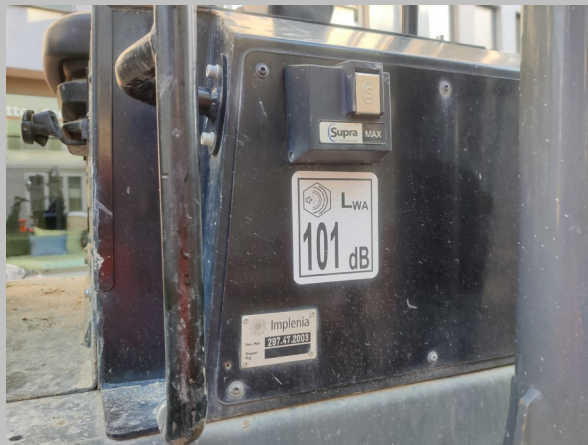
1

Die UBB prüfte anhand der Maschinenliste regelmässig, ob die Lärmemissionen der Maschinen die Massnahmenstufe B für Tagarbeiten und die Massnahmenstufe C für Wochenend- und Nacharbeiten einhielten. Während Baustellenbegehungen wurden die LWA-Kleber der Maschinen überprüft, welche den Schalleistungspegel angeben.

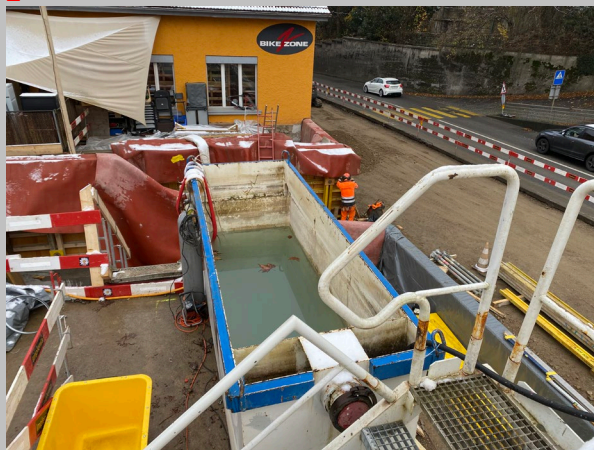
2

Alkalisches Abwasser (z.B. von Betonarbeiten) wurde gefasst und in ein Absetzbecken und Neutralisationsanlage beim IP Pilzhüsli geleitet. Der pH – Wert und die Trübung des behandelten Wassers wurden regelmässig kontrolliert und protokolliert. Das behandelte Wasser wurde gemäss den Vorgaben der Stadt Baden erst in die Kanalisation eingeleitet, wenn eine Sichttiefe von mindestens 30 cm (nach Snellen) gegeben war.

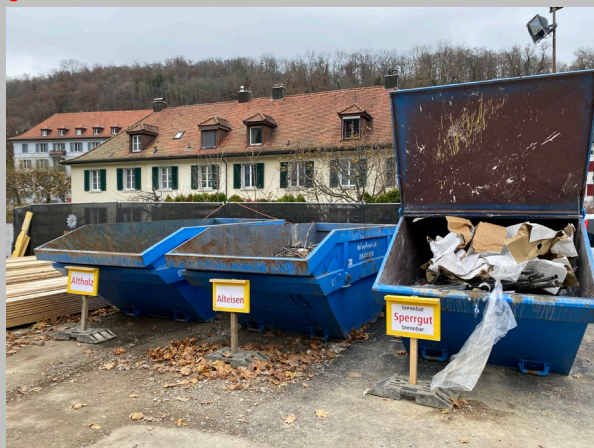
3

Die Bauabfälle wurden gemäss dem Mehrmuldenprinzip gesammelt. Die Mulden waren über die Zeit der Bauarbeiten beschriftet. Grundsätzlich machte die Baustelle einen sauberen Eindruck und auch zurückgelassener Müll von Passanten wurde regelmässig gesammelt und entsorgt.
